UNE METHODE DE CONSERVATION AU CENTRE VILLE:

Catherine Aubert
& Patrick Neury

LE QUARTIER HELLÉNISTIQUE

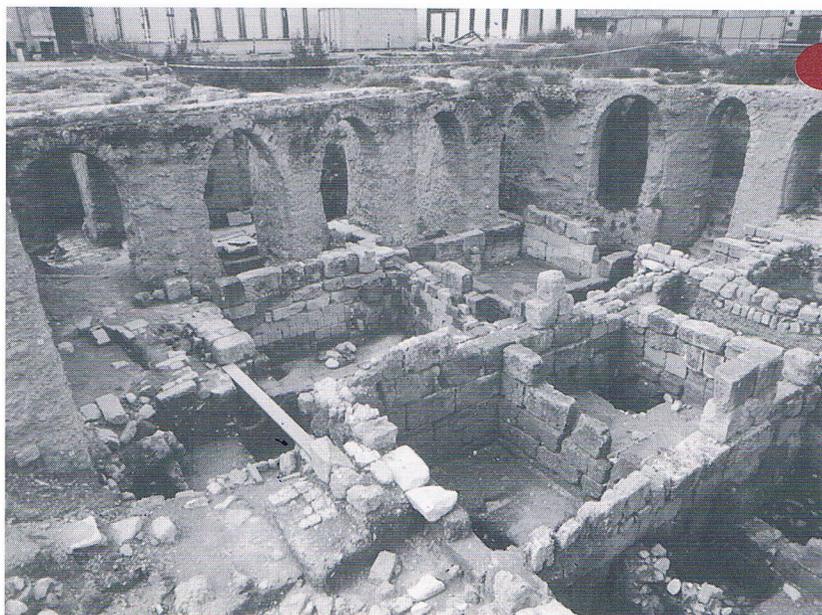
1. Vue d'ensemble du site BEY 002 (Petit Sérail)
2. Rangement des blocs sur palette

maisons conservées souvent sur deux mètres de haut, où de nombreuses portes signalaient à la fois les niveaux et les systèmes de circulation, entre les différentes pièces et vers les rues, conservées elles aussi (fig. 1). Ces constructions révélaient à la fois une organisation de l'espace, des modes de construction et des coutumes tyriques de l'hellénisme. Beyrouth étant la seule ville hellénistique du Levant, occupée sans interruption du IV^e au I^{er} siècle, elle est désormais une référence pour l'étude de l'habitat et de l'hellénisme en Phénicie.

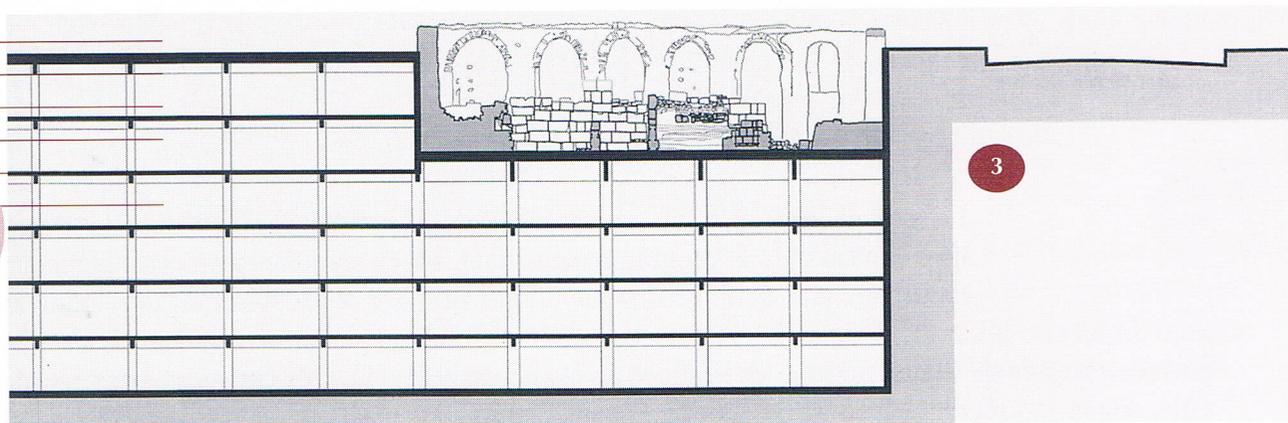
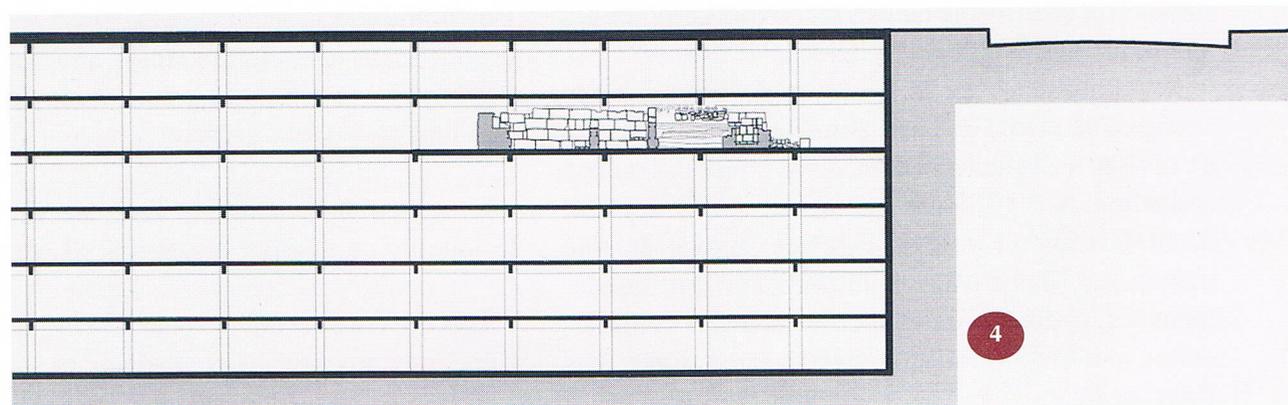
- 3. Intégration dans le parking des vestiges *in situ* à ciel ouvert
- 4. Intégration dans le parking des vestiges
- 5. Aire de stockage et traitement au silicate d'éthyle (emplacement du cinéma Rivoli)

Afin de trouver une solution positive, à la fois pour la reconstruction et pour la sauvegarde du patrimoine, le projet de conservation fut présenté suivant deux options. La première consistait à garder les vestiges dans le site à ciel ouvert, ce qui aurait permis en outre de laisser en place les fondations en arcades du Petit Sérail ottoman, offrant une heureuse solution de circulation autour du site antique par le jeu de passage d'une arcade à l'autre pour le public des visiteurs. Dans ce cas, le premier niveau de parking souterrain sous le site aurait été le 3^e niveau (fig. 3). La deuxième option intégrait le site antique entre deux étages de parking, les niveaux inférieurs étant construits, comme dans la première option, en sous-œuvre. Ici, les fondations ottomanes devaient être détruites (fig. 4). Mais, la conservation *in situ* aurait réduit d'une centaine de places la capacité du parking, ce qui nous a obligée à proposer d'autres modes conservatoires.

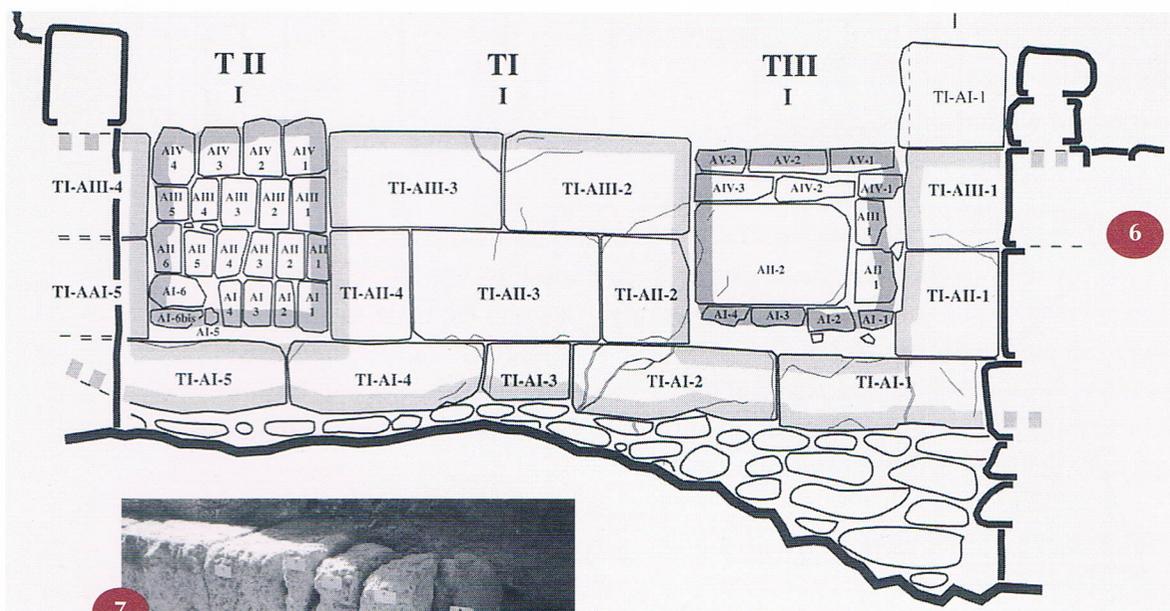
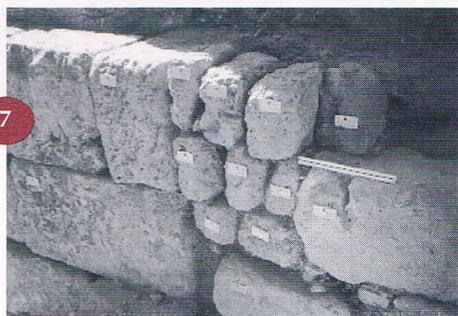
6-7. Calepinage du mur 652

hellénistique. Chaque mur étant doté d'un numéro, on a sélectionné les différents tronçons qui le composaient, aménagés pour modifier soit le niveau d'une porte ou sa position dans le mur, soit pour condamner une ouverture, soit pour restructurer une pièce... Au numéro du mur on a ajouté un numéro de tronçon, codifié par la lettre T et un chiffre romain. A l'intérieur de chaque tronçon, on a distingué par la lettre A et un chiffre romain le numéro des assises. Toujours dans cette même subdivision du mur on a numéroté chaque bloc de 1 à l'infini. Le calepinage ainsi élaboré a permis de donner le

numéro d'identification de chaque bloc du type: 652.TI.AII.3. (fig. 6). Chaque numéro a été estampé sur des plaquettes de zinc, métal insensible aux variations de température et à l'humidité. Les plaquettes ont été à la fois clouées et collées sur les blocs, pour garantir une bonne fixation (fig. 7).

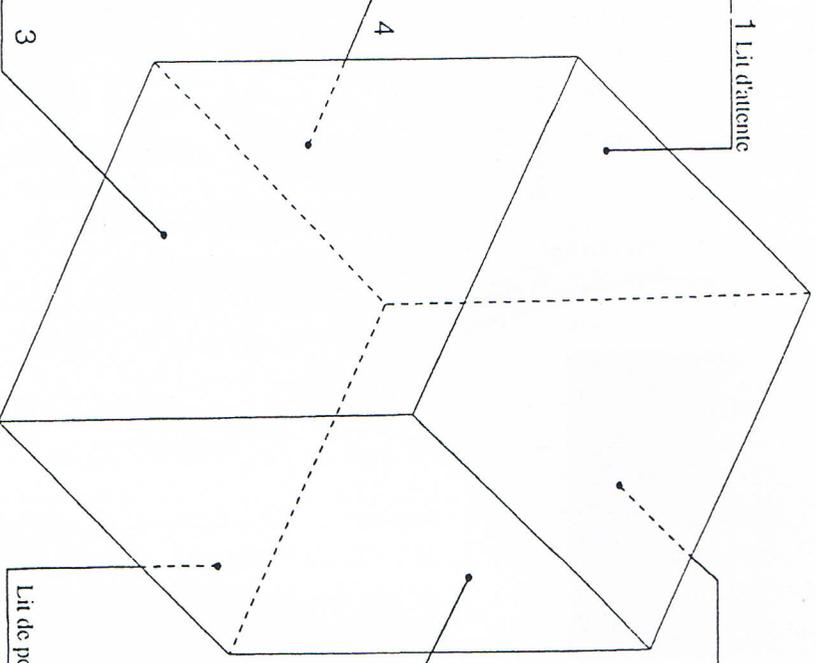
BEY 002 DEMONTAGE - FICHE DESCRIPTIVE

cet effet, ils étaient systématiquement examinés. Après une prise de mesures précises, effectuée à l'aide d'un pied à coulisse de plus d'un mètre, construit pour l'occasion, le relevé des traces de tailles ou aménagements divers étaient reportés sur une fiche conçue dans cet objectif (fig. 8). Des photos étaient faites en fonction de l'intérêt du bloc. Parallèlement, sur le terrain, les archéologues procédaient au ramassage de petit matériel infiltré entre les assises, et localisé aussi grâce au calepinage. Plusieurs monnaies ont été trouvées au cours de la dépose entre des tronçons différents, ce qui confirme la chronologie des constructions. Par ailleurs, les parpaings parfois fragilisés par des fissures ont bénéficié d'une consolidation chimique, souvent renouvelée une fois que les blocs, disposés sur des palettes (fig. 2), étaient placés sur l'aire de stockage qui leur était destinée, avant le remontage (fig. 5).
